**Nr opracowania: 6740**

## **OPINIA GEOTECHNICZNA**

**DOTYCZĄCA TERENU ZLOKALIZOWANEGO W WARSZAWIE PRZY ULICY  
JAZDÓW 2 W POBLIŻU ZAMKU UJAZDOWSKIEGO**

Warszawa, czerwiec 2017

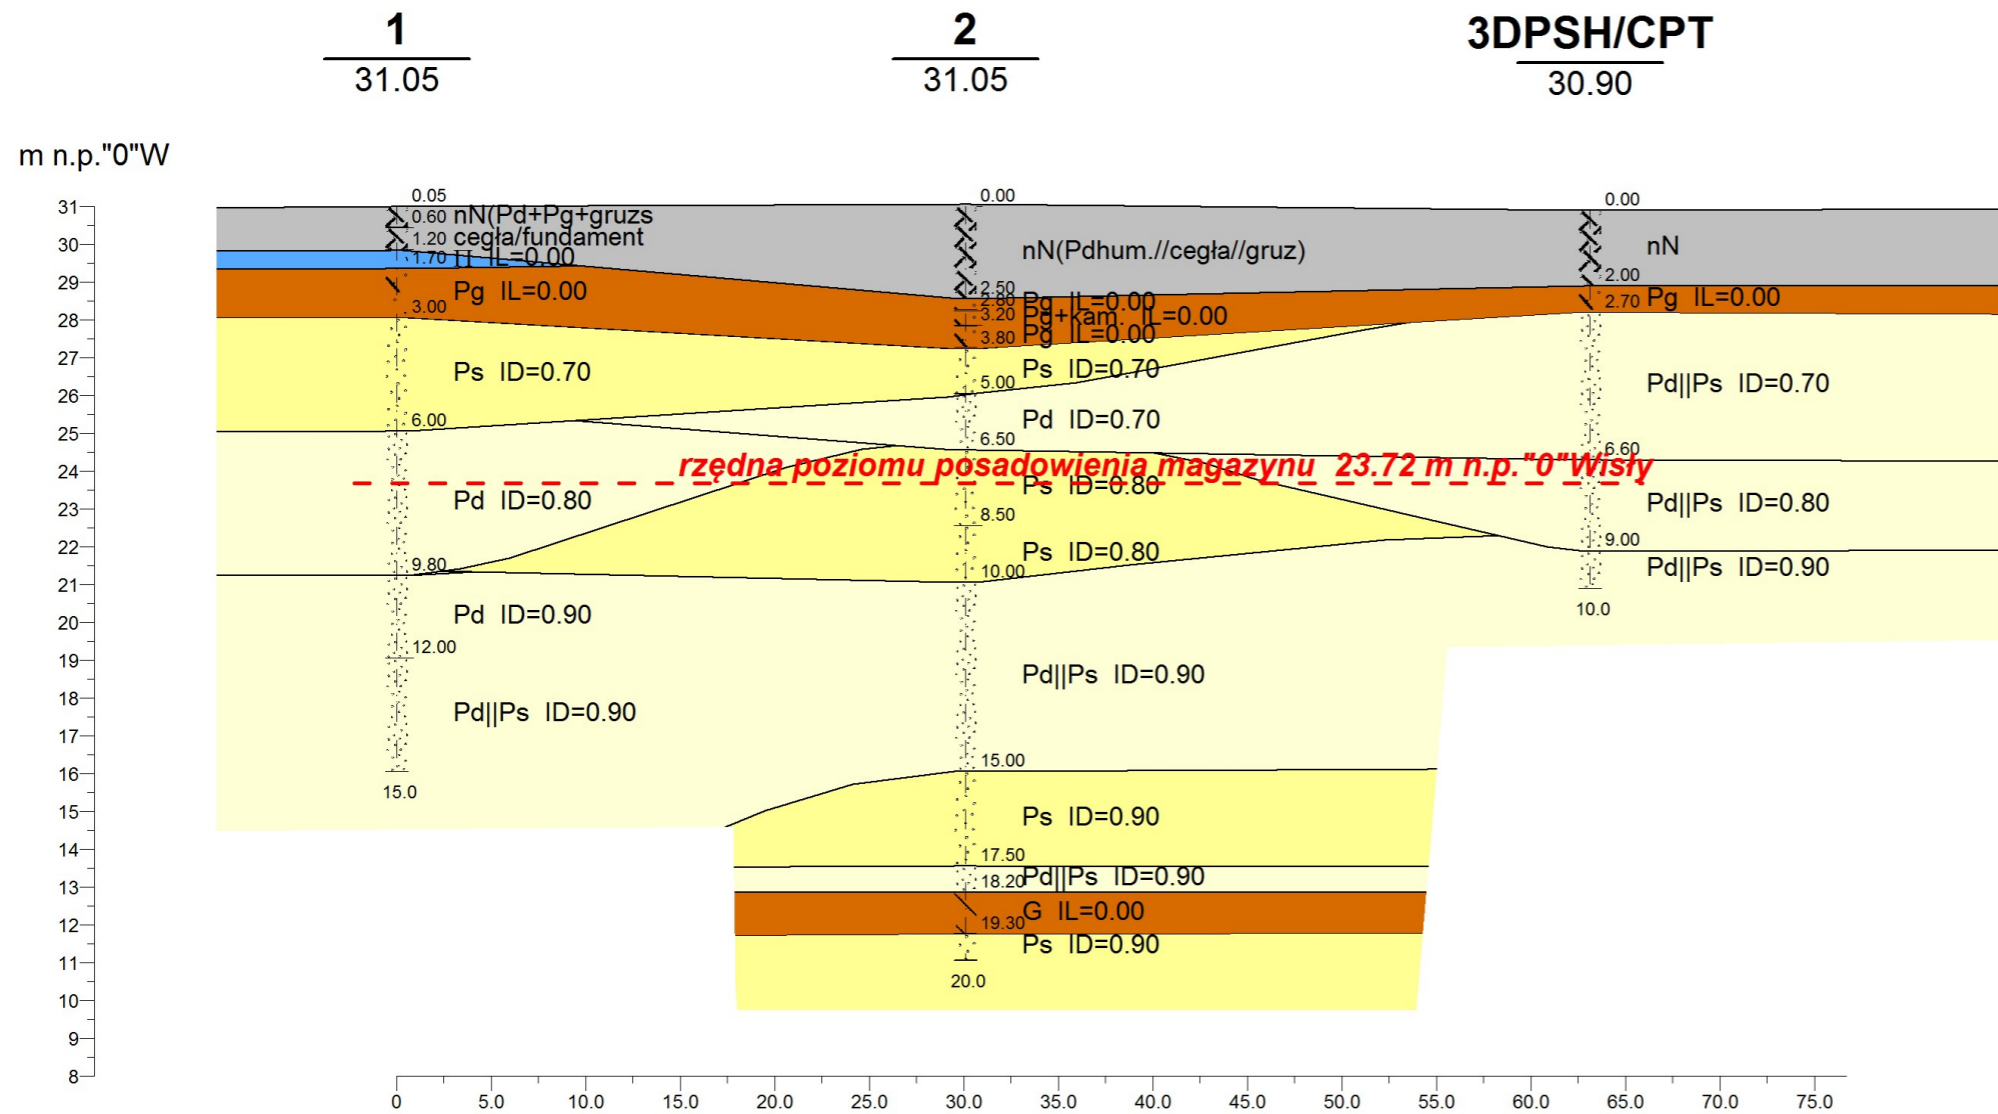
**PRZEKRÓJ  
GEOLOGICZNO - INŻYNIERSKI A - A**

**UWAGA:**  
Przebieg warstw geotechnicznych pomiędzy otworami badawczymi jest interpolowany i może odbiegać od rzeczywistego układu.

Wyniki rozpoznania gruntów przedstawiono na przekrojach geologiczno – inżynierskich zał. 3, wyniki badań sondą dynamiczną DPSH na zał.4 a wyniki sondowań CPT na zał.5.

Jak to przedstawiono na przekrojach geologiczno-inżynierskich, poniżej powierzchni terenu, do głębokości około 1.20 ÷ 5.50 m p.p.t. występują **grunty nasypowe** zbudowane głównie z piasków drobnych, średnich, gliniastych i pyłów przemieszanych z gruzem z elementami cegieł. Grunt nasypowy jest gruntem niekontrolowanym i niejednorodnym. Nie nadaje się do celów budowlanych.

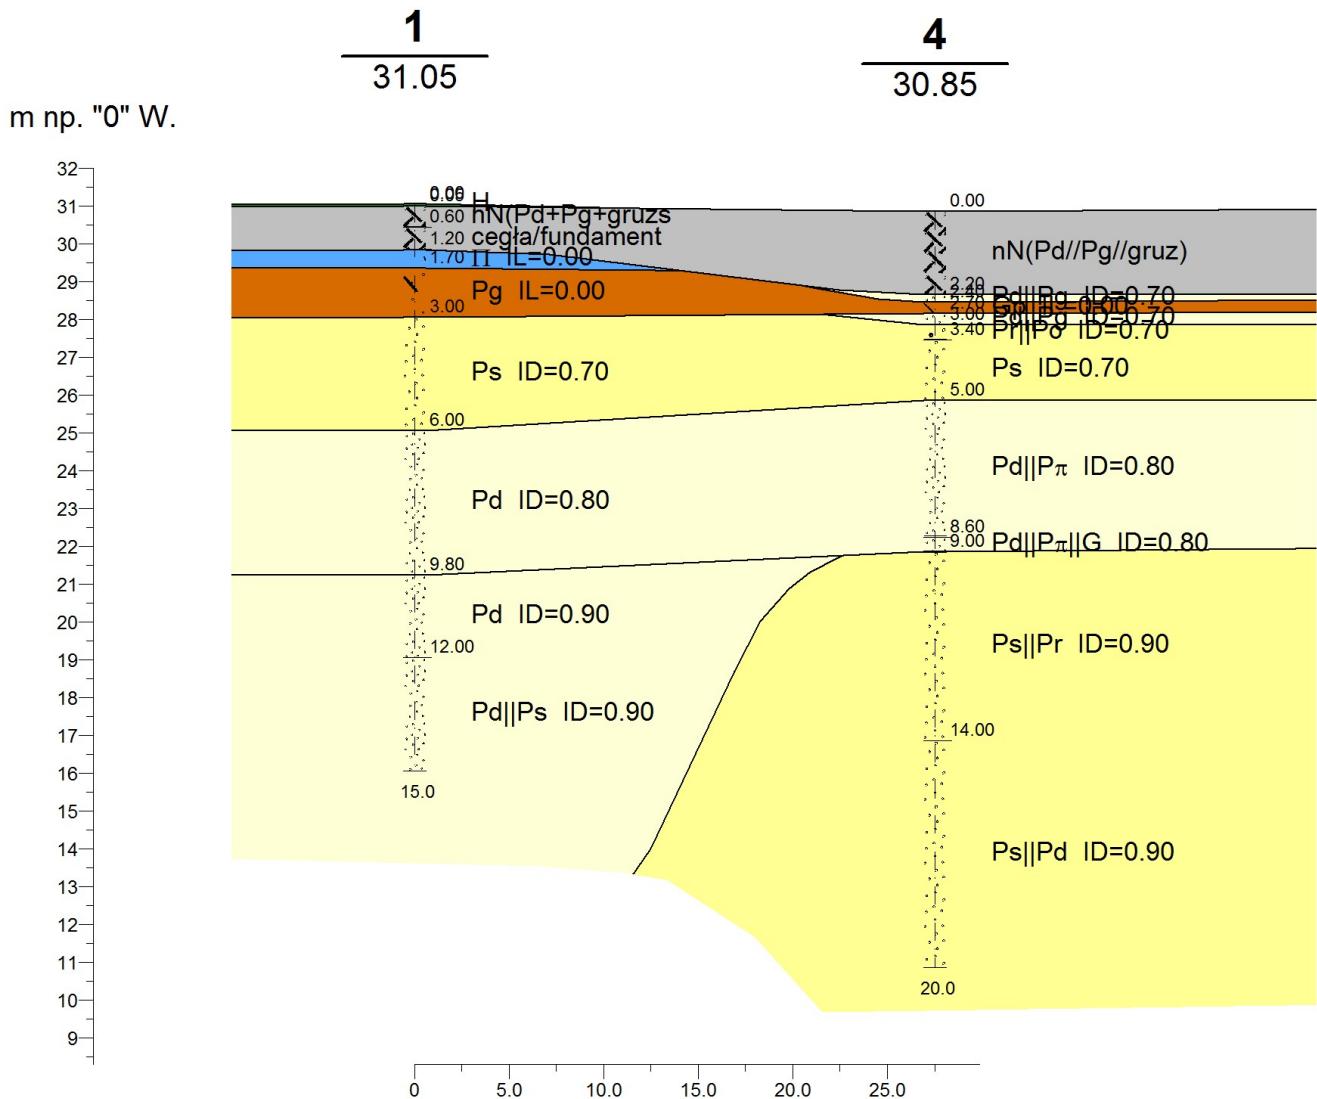
# PRZEKRÓJ GEOLOGICZNO - INŻYNIERSKI C - C

Przebieg warstw geotechnicznych pomiędzy otworami badawczymi jest interpolowany i może odbiegać od rzeczywistego układu.

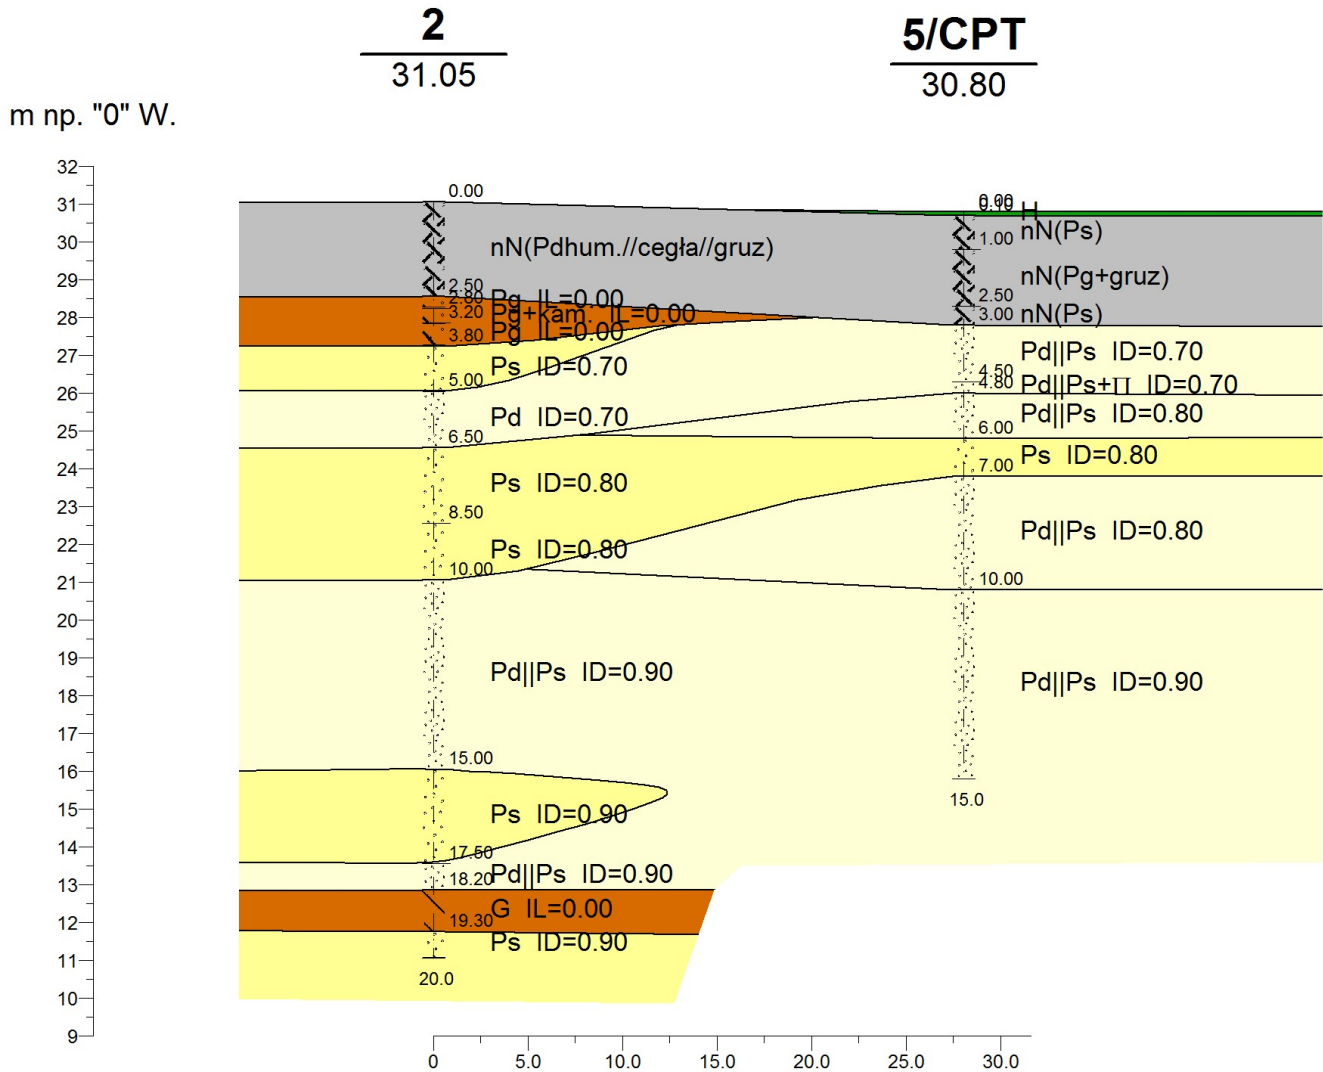
# PRZEKRÓJ GEOLOGICZNO - INŻYNIERSKI D - D

Przebieg warstw geotechnicznych pomiędzy otworami badawczymi jest interpolowany i może odbiegać od rzeczywistego układu.

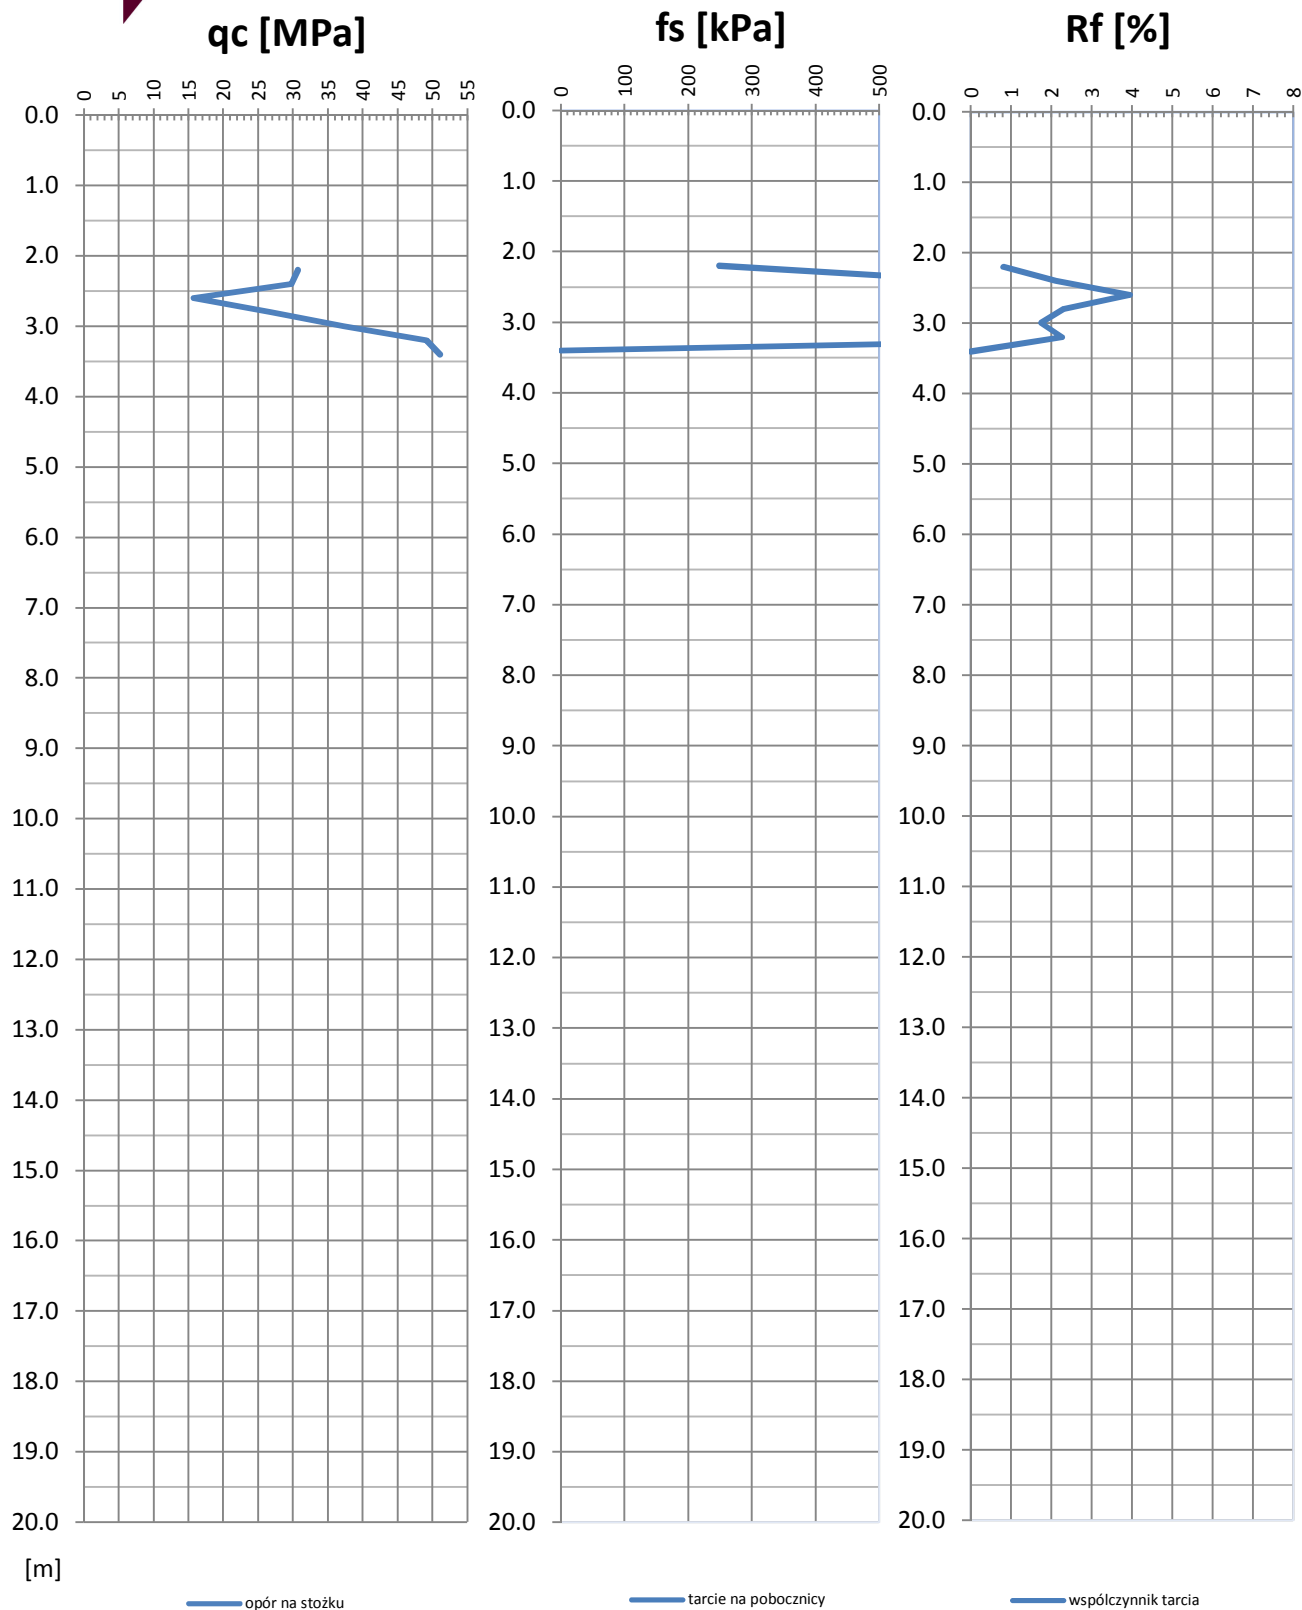
Cone Penetration Test (CPT)  
**Warszawa, Zamek Ujazdowski**  
**3 / 30.90**

Sondowania statyczne przeprowadzono przy wykorzystaniu urządzenia Pagani TG63-150 CPT z zastosowaniem stożka mechanicznego Begemann'a. Wymiary stożka jak i przebieg badania są zgodne ze standardami międzynarodowymi oraz z wymogami normy PN/B-04452. *Geotechnika. Badania polowe 2002*. Celem realizowanych sondowań statycznych jest określenie rodzaju i stanu gruntu oraz parametrów wytrzymałościowych wyodrębnionych warstw podłoża gruntowego. Na podstawie sondowań sporządzono wykresy pomierzonych parametrów, którym przyporządkowano odpowiednio wartości stopnia zagęszczenia lub stopnia plastyczności.

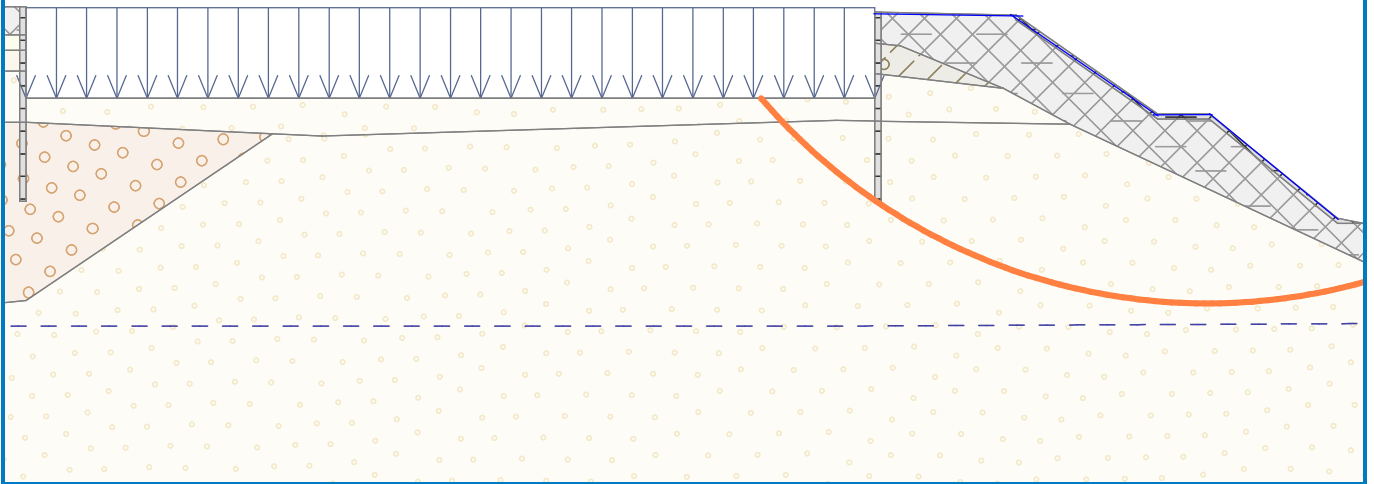
Opis : Metoda Bishopa z ograniczeniem optymalizacji

Parametry powierzchni poślizgu					
Środek :	x =	91,86 [m]	Kąty :	$\alpha_1 =$	-49,38 [°]
	z =	53,47 [m]		$\alpha_2 =$	29,72 [°]
Promień :	R =	45,70 [m]	Powierzchnia poślizgu po optymalizacji.

W ostatniej fazie 3 została założona duża /głęboka/ powierzchnia poślizgu, żeby pokazać w skali globalnej (nie powierzchniowej) jak wysoki jest współczynnik bezpieczeństwa. **Pomimo wcześniejszych obliczeń i stwierdzenia prawdopodobieństwa wystąpienia osuwiska takie zjawisko jednak nie będzie**
